Hernâni António Neves Fernandes **Identificação e Detecção da Fragilidade em Troços de Ribeiras do Porto**

Dissertação apresentada à Universidade de Aveiro para cumprimento dos requisitos necessários à obtenção do grau de Mestre em Minerais e Rochas Industriais, realizada sob a orientação científica do Prof. Doutor. José Claudino de Pinho Cardoso, Professor Associado do Departamento de Engenharia Civil da Universidade de Aveiro e co-orientação do Prof. Doutor. Fernando Joaquim Fernandes Tavares Rocha, Professor Catedrático da Universidade de Aveiro.

Este trabalho teve como objectivo verificar qual o estado actual da Ribeira de Aldoar, Nevogilde, Ervilheira, Asprela e Rio Tinto, assim como o estado dos taludes das margens e dos colectores entubados, propondo-se uma solução para uma possível requalificação.

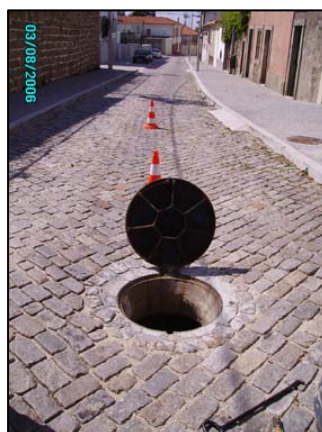
Figura 9: Rua da Vilarinha

É neste troço que se juntam as águas vindas do troço (8) e (7), e como os anteriores é totalmente canalizado. Percorre um pouco mais a Rua Jornal de Notícias e vira na Rua da Vilarinha (Figura 9) até se encontrar com o troço (3), muito perto do Parque da Cidade.

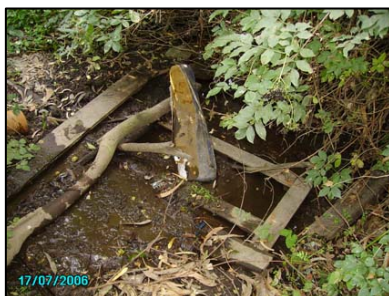
É um dos dois troços que se encontram a céu aberto. Além do seu elevado estado de degradação quer do leito quer das margens, corre algum caudal numa extensão de 350m, junto ao bairro de Aldoar. Torna-se evidente o desprezo da população por este pequeno trecho, já que no local pode ser encontrado todo o tipo de lixo, desde vestuário até ferro velho (Figura 11), facto que é de lamentar já que é um dos dois locais em que a ribeira se encontra a céu aberto.

Figura 11: Troço a céu aberto

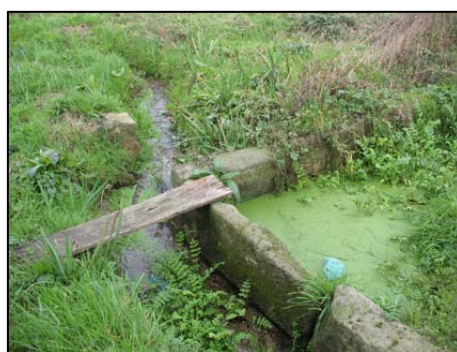
Figura 15: Troço a céu aberto

É considerado como um curso de água de expressão reduzida no terreno, mas que se torna importante em termos de drenagem natural de águas pluviais, apresentando regime torrencial característico das ribeiras Atlântico / Mediterrânicas, com caudais reduzidos no período do Verão e caudais abundantes e torrenciais no período de Inverno (estas características são potencialmente agravadas com a artificialização das áreas de escoamento e infiltração da bacia hidrográfica natural). Com o auxílio dos inquéritos (anexo 3) efectuados à população residente foi possível conhecer melhor a ribeira e a sua força.

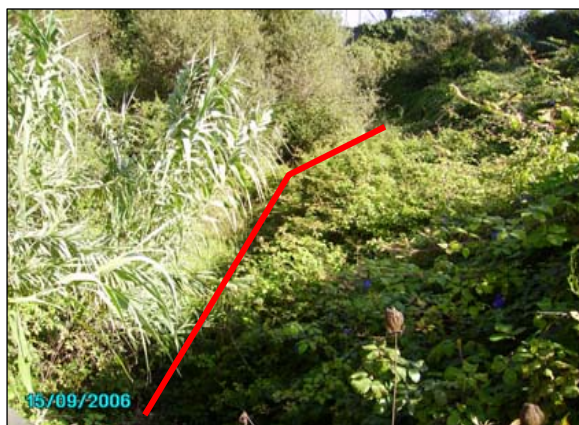
Figura 17:Nascente da Ribeira da Ervilheira

Ao analisar a Ribeira de montante para jusante; com o auxílio das fichas de campo e fichas de acesso à ribeira apresentadas no anexo 1 e 2 respectivamente, esta tem início na zona do campo de jogos do Foz F.C, onde se encontra a céu aberto, num leito visível mas obstruído por vegetação densa e um enorme silvado (Figura 17). Na margem do lado do campo da Foz os terrenos encontram-se expectantes. A outra margem foi sobre elevada para construção de urbanizações, encontrando-se as águas pluviais destes prédios ligados à ribeira.

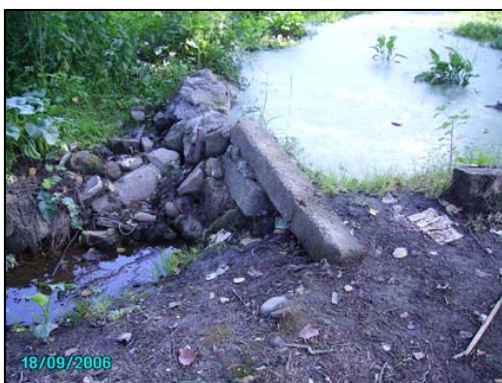
Figura 18: Troço a céu Aberto na Viela dos Paços

O primeiro trecho canalizado encontra-se a poente do campo de jogos do Foz Futebol Clube, com um comprimento de 50m, o recobrimento da ribeira deveu-se à implementação de uma infraestrutura viária, a Rua Maria Borges. A partir deste local o curso de água desenvolve-se a céu aberto, atravessando campos de cultivo e pequenas hortas (Figura 16). Próximo da Viela dos Passos ainda é possível ver o traçado da ribeira para o lado nascente (Figura 18) o que não acontece para poente da mesma devido à presença de vegetação ribeirinha na consolidação das margens, até à caixa de entrada na zona canalizada, junto ao muro de uma vivenda com entrada pela Rua do Ribeirinho.

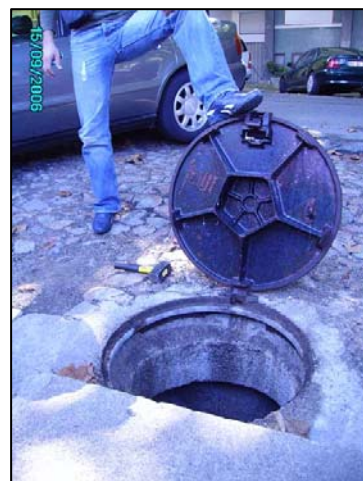
A partir deste ponto a linha de água encontra-se de novo canalizada (Figura 19), ao lado da Rua do Ribeirinho, atravessando ao longo do aglomerado habitacional as Ruas de Corte Real, Dr. Sousa Rosa, Marechal Saldanha, Gondarém e Avenida do Brasil, até à Praia de Gondarém, onde desagua no mar ao longo dum aqueduto parcialmente destruído (Figura 20).

Figura 19: Ribeira Canalizada

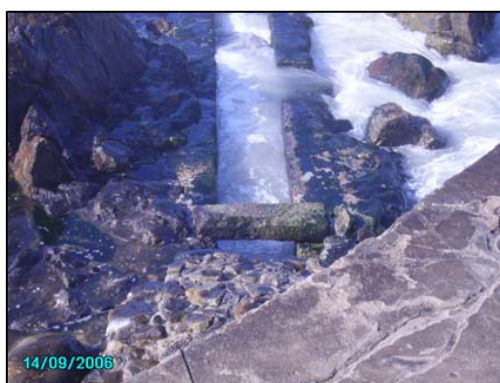
Figura 20: Foz da Ribeira da Ervilheira

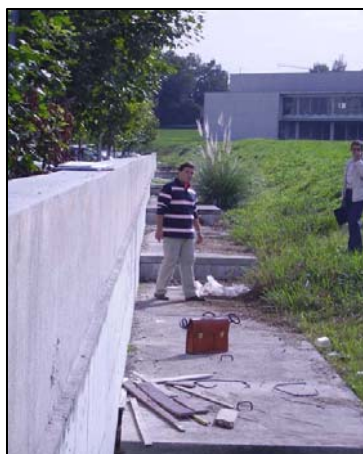
A Ribeira da Areosa desde a sua nascente até atravessar a Rua Dr. Roberto Frias encontra-se canalizada por um canal de betão (Figura 22). Surge apenas a céu aberto, após o atravessamento da Rua Dr. Roberto Frias, já próximo da junção com a ribeira da Asprela, junto à actual Linha Amarela do Metro (Figura 23). Constata-se neste local, que se trata de uma zona de aluvião, permanentemente alagada, resultante de um nível freático elevado. Os terrenos correspondem a lameiros com presença esporádica de vegetação ribeirinha – salgueiro, choupo – que traduzem a forte presença de água no solo (Figura 23).

Figura 22: Ribeira da Areosa Canalizada

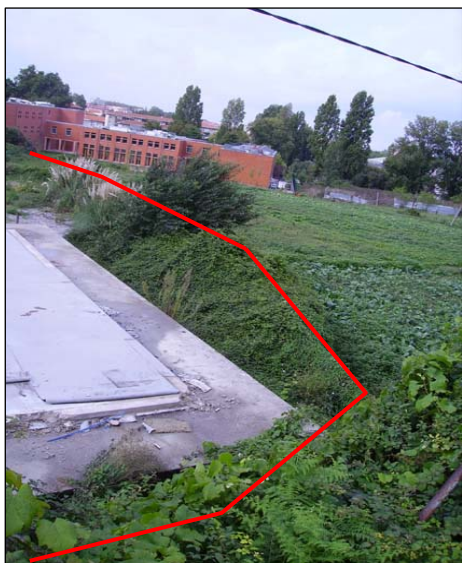
Figura 24: Troço a céu aberto

Este curso de água apresenta na zona a montante dois braços, que afluem na ribeira principal a Nascente/Sul da Faculdade de Economia e engloba os troços (5), (6), (7), (8) e (9), tendo um deles (troço (6)) a sua origem a Nascente da A3 numa zona de habitação na Rua Fonte do Outeiro, atravessa canalizada a A3 e pouco depois este curso de água encontra-se a céu aberto, apresentando um difícil acesso ao seu leito devido à intensa vegetação envolvente (Figura 24), juntando-se à ribeira principal já canalizada.

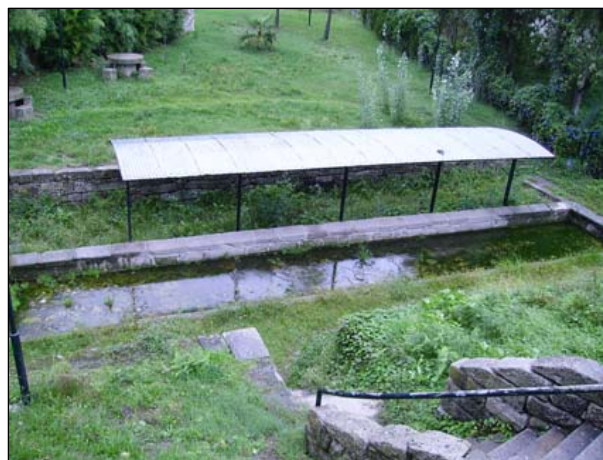
Figura 25: Lavadouro público

O outro braço da Ribeira (Troço (9)) nasce a Sul da VCI na Rua Dr. Pires de Lima. A linha de água encontra-se canalizada ao longo das Ruas Augusto Lessa, Vitorino Damásio e Luís Woodhouse até se encontrar com um lavadouro público (Figura 25). Atravessa o nó rodoviário da A3 com a VCI e do lado oposto da VCI, a Norte, encontra-se outro pequeno troço (8) a céu aberto com muita vegetação e lixo quer nas margens quer no leito (Figura 26). A partir deste local o curso de água inflecte para poente já canalizado, passando junto à Faculdade de Economia (troço (7)) (Figura 27), para afluir na Ribeira da Asprela após atravessar a Rua do Dr. Roberto Frias onde se encontra a céu aberto.

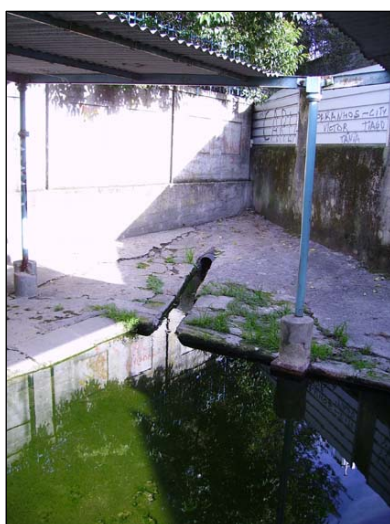
Figura 28: Nascente do troço 2. Lavadouro público

Este curso de água apresenta um percurso com orientação predominantemente de Sul para Norte, até à confluência com a Ribeira da Asprela, corresponde ao troço (2). Esta linha de água tem a sua origem na Praceta de Augusto Lessa, junto ao lavadouro público (Figura 28) abastecido com as águas da ribeira, situado nas traseiras da Escola Preparatória de Paranhos. A partir deste local o curso de água cruza a

A Ribeira encontra-se praticamente toda entubada e canalizada com a excepção de um pequeno troço junto à confluência com a Ribeira da Asprela. Através dos lameiros existentes nesta zona verifica-se que o nível freático é elevado, pelo qual se deve reforçar a importância de preservar o fundo de fertilidade e manutenção do ecossistema ribeirinho.

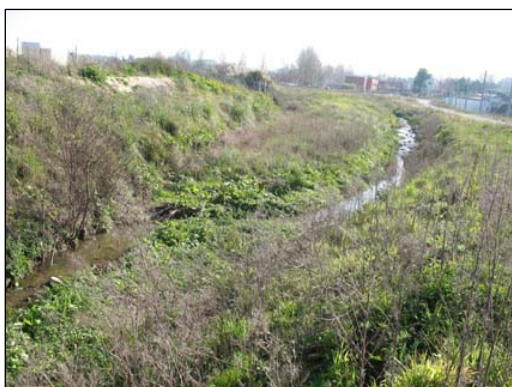
Figura 29: Troço a céu aberto

A Ribeira da Asprela encontra-se a céu aberto desde a Rua Dr. Roberto Frias até à Rua Dr. António Bernardino de Almeida (Figura 29). A partir deste local, a Ribeira encontra-se canalizada atravessando as instalações do Instituto Superior de Engenharia e da Universidade Portucalense, seguindo para Norte paralelamente à Rua de São Tomé. Nos terrenos que envolvem a parte Poente do Instituto de Oncologia, encontra-se a céu aberto (Figura 30), voltando novamente a “desaparecer” até cruzar a Circunvalação.

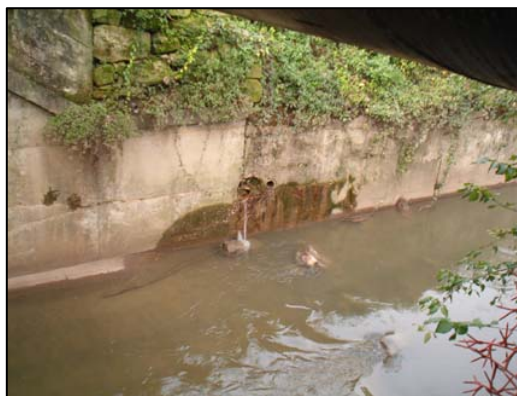
No trecho em estudo o Rio percorre essencialmente campos de cultivo e terrenos com alguma vegetação marginal. Existe apenas um pequeno troço canalizado, situado a 280m da foz do Rio sob a rotunda do Freixo e sob uns armazéns abandonados (Figura 32), ao longo de aproximadamente 110m. Daí até à foz encontra-se limitado marginalmente por muros de pedra (Figura 33).

Figura 32: Final do trecho canalizado

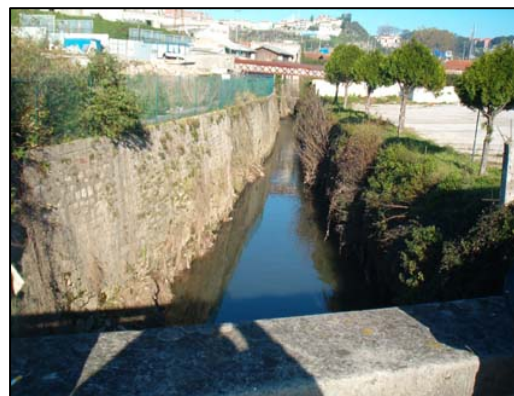
Figura 33: Percurso até à foz

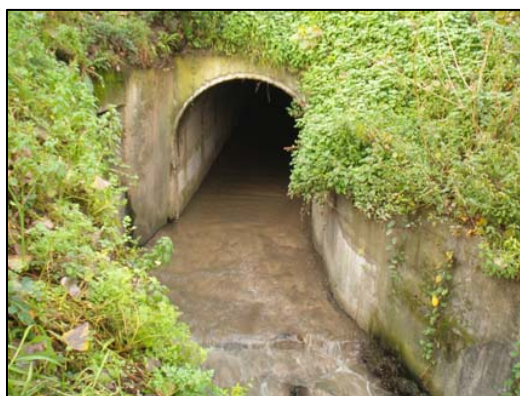
Figura 34: Foz da Ribeira da Lomba

O Rio Tinto neste percurso de 3Km recebe três afluentes designados por Ribeira da Lomba (Figura 34), Ribeira de Vila Meã (Figura 35) e Ribeira de Cartes (Figura 36). A Ribeira da Lomba nasce no Bonfim desce paralelo à Rua Pinto Bessa, caindo em cascata entre a Formiga e o monte do Pinheiro, este é o único local onde passa a céu aberto (Figura 34). A Ribeira de Vila Meã também denominada pelo Rio

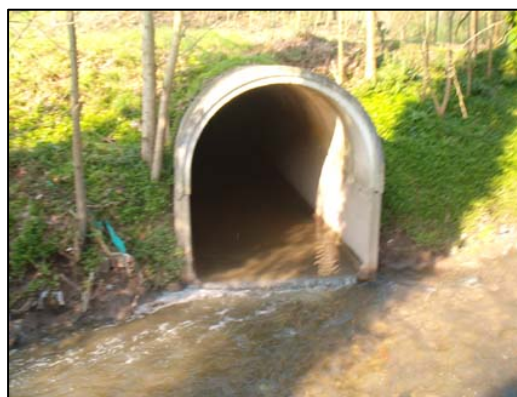
Figura 35: Foz da Ribeira de Vila Meã

de Vila Nova serpenteia entre as vertentes do Monte das Antas e da Costa da Corujeira até desaguar no Rio Tinto (Figura 35), toda ela é canalizada. A Ribeira de Cartes tem a sua nascente no vale das Antas, passa pela Rua dos Campeões, percorre a Alameda de Cartes, desce paralela à Rua do Peso da Régua, atravessa a Circunvalação e desagua no Rio Tinto (Figura 36).

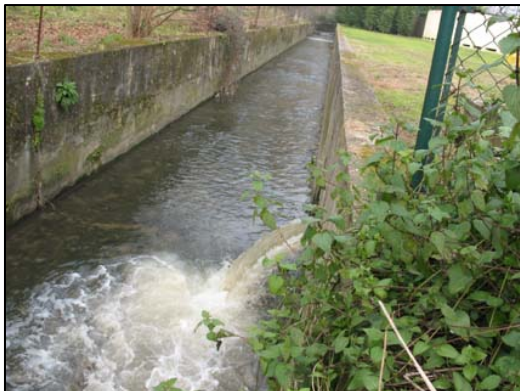
Figura 37: Descarga da ETAR de Rio Tinto

As características do Rio Tinto a montante da Zona estudada, estão substancialmente condicionadas pelo funcionamento da ETAR de Rio Tinto, esta infra-estrutura tem não só um tipo de funcionamento por vezes intermitente (Figura 37), como também é evidente que recebe habitualmente águas residuais e pluviais. A Jusante existe a ETAR do Freixo que também pode condicionar as características do Rio, facto

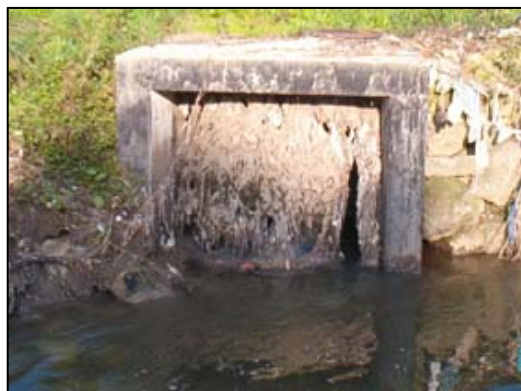
visível pela galeria existente voltada para o Rio (Figura 38), que apresenta um amontoado de lixo causado pelas diversas descargas da ETAR.

Figura 38: Descarga da ETAR do Freixo

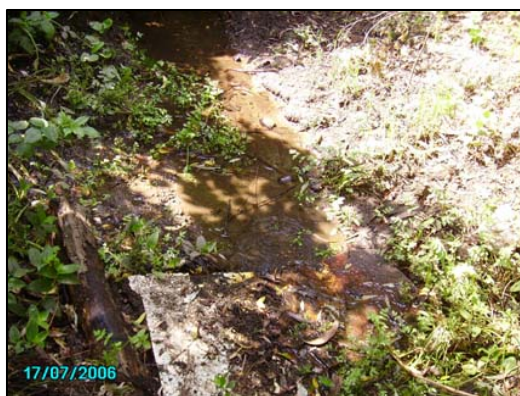
O trecho existente no Bairro de Aldoar (Figura 39) é composto por margens naturais com muita vegetação e lixo e o seu leito é composto por sedimentos. O trecho da Avenida da Boavista (Figura 40) é regularizado com gabions ou colchões reno, margens com muita vegetação e algum lixo, o leito é regularizado com colchões reno, sedimentos e blocos arrastados, estes são os dois e únicos trechos a céu aberto pertencentes à ribeira de Aldoar.

Figura 39: Trecho do Bairro de Aldoar

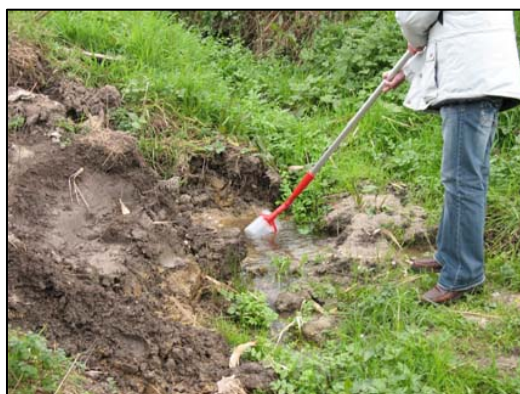
Relativamente à ribeira de Nevogilde é composta por apenas um trecho a céu aberto (Figura 41) contendo margens naturais, aplanadas e cultivadas, sendo o seu leito composto por sedimentos. A ribeira da Ervilheira é em muito semelhante à anterior, no que diz respeito à caracterização dos trechos a céu aberto, junto ao campo de jogos do Crasto (Figura 42) as margens são naturais com muita vegetação e no restante traçado são aplanadas e cultivadas o leito é igualmente composto por sedimentos.

Figura 41: Trecho a céu aberto da Ribeira de Nevogilde

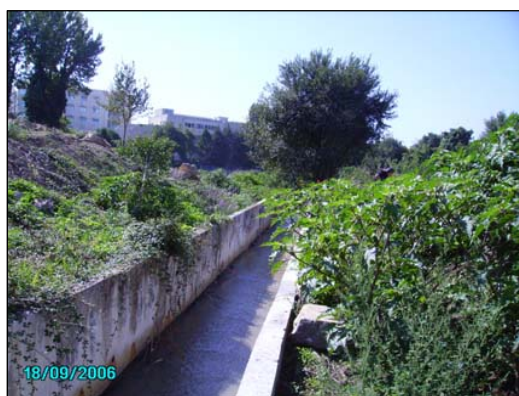
entre a estrada da circunvalação e a Universidade Portucalense (Figura 43), sendo a totalidade deste troço um canal em U de cimento com acesso difícil devido à vegetação existente. O seu leito é plano regularizado com cimento. O segundo trecho está localizado entre a Rua Dr. António Bernardino de Almeida e a Rua Dr. Roberto Frias (Figura 44) e o seu traçado tem alguns estrangulamentos causados pela acumulação de diverso lixo arrastado. As margens são aplanadas, inundadas e não cultivadas, e o seu leito é composto por sedimentos e blocos rochosos arrastados.

Figura 43: Trecho da Ribeira da Asprela Junto à Circunvalação

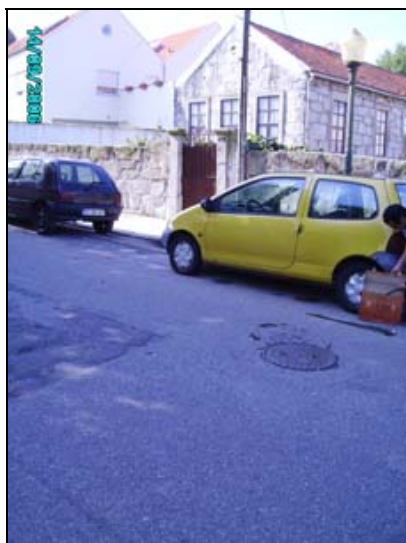
À semelhança da Ribeira de Nevogilde a Ribeira da Ervilheira (Anexo 4 mapa 3) é um curso de água de expressão reduzida no terreno, mas que se torna importante em termos de drenagem natural das águas pluviais, apresentando o regime torrencial característico das ribeiras Atlântico/Mediterrânicas, com caudais reduzidos no período do Verão e caudais abundantes a torrenciais no período do Inverno. Tem início junto ao campo de jogos da foz à cota 42m a partir da qual a inclinação cresce até à praia de Gondarém onde desagua no mar à cota 1,5m. Na Rua de Corte Real à cota 22m existem problemas de cheias causados pela inclinação do terreno e pelo esmagamento do colector, causando problemas aos moradores (Figura 49), sofrendo estes as consequências de um trabalho mal dimensionado e porventura feito “às pressas”.

Figura 49: Caixa de acesso ao aqueduto e onde acontece o esmagamento do mesmo

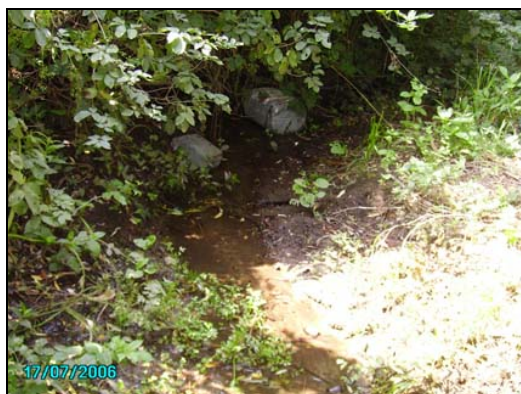
Figura 50: Talude no Troço 4

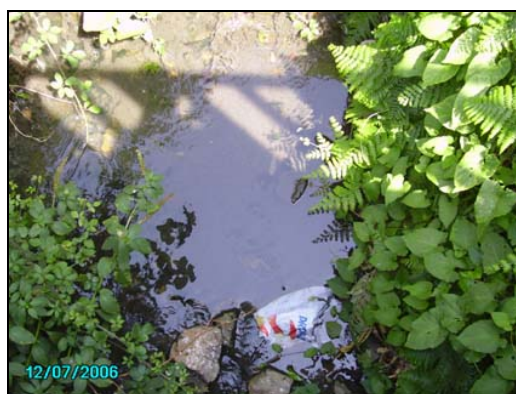
Figura 51: Talude no Troço 2

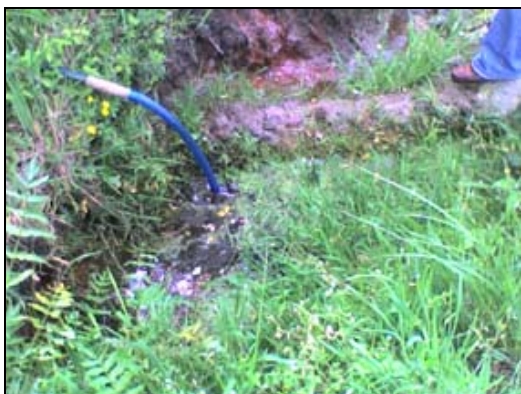
Figura 52: Captação de água da ribeira

Devido às características dos solos mais predominantes na bacia da Ribeira de Nevogilde detecta-se facilmente o nível da água à superfície sendo esta aproveitada para os campos de cultivo que existe junto à linha de água (Figura 52) tornando-a numa zona fértil, mas com o inconveniente de nos períodos de maior pluviosidade estes mesmos

campos de cultivos ficarem parcial ou totalmente alagados devido ao baixo relevo que se faz sentir e por consequência, os poucos taludes existentes (Figura 53) tem fraca estabilidade e inclinações suaves dado que são formados por solos com fracas características de resistência e deformabilidade.

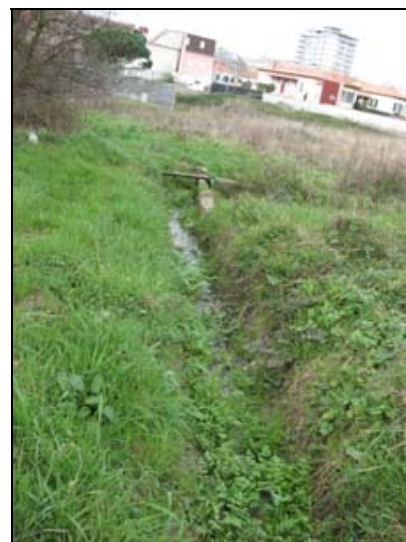
Figura 53: Representação dos taludes

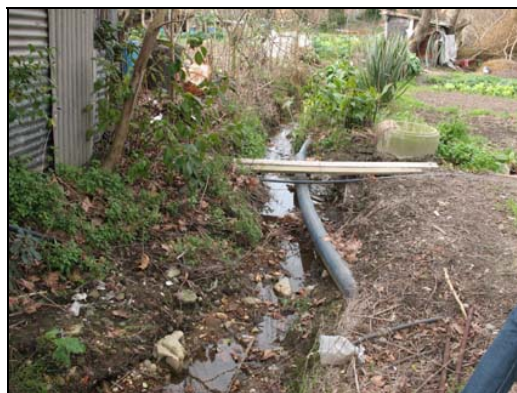
Figura 55: Tubagem existente na Ribeira da Ervilheira

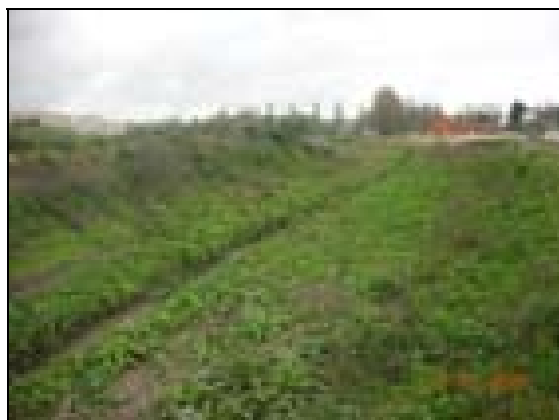
Figura 56: Estado actual da Ribeira nas proximidades da Rua Dr. Roberto Frias

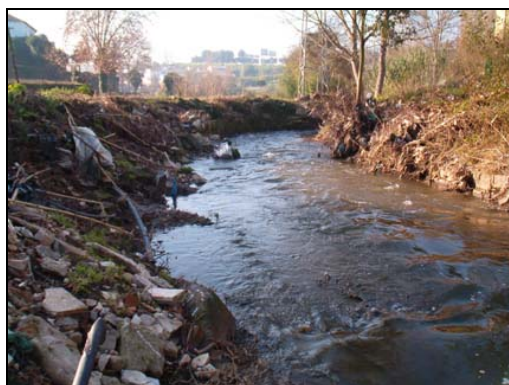
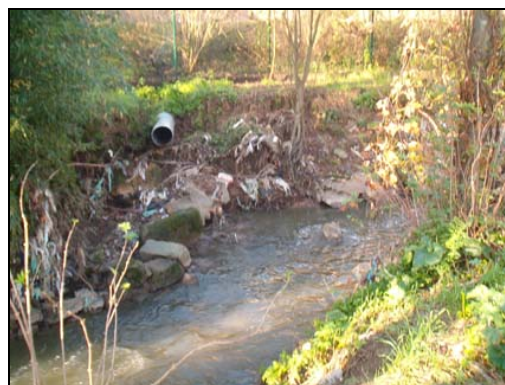
Figura 57 e 58: Demonstra o abandono das margens do rio e descargas clandestinas

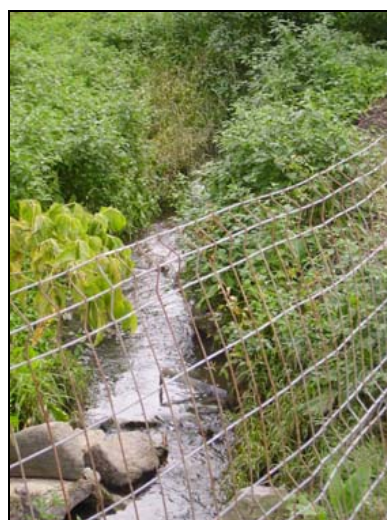
Figura 60: Leito da Ribeira da Asprela

materiais de várias espécies desde pedras soltas, sucatas, borrachas, roupas, etc. Como exemplo mais evidente temos o Rio Tinto e a Ribeira da Asprela, como podemos ver nas figuras 59 e 60 em ambos os casos temos abundância de vegetação pouco desejável e lixo assim como leitos pouco regulares. No caso da Ribeira da Ervilheira e da Ribeira de Nevogilde, não existe tanta a influência das plantas de água dado que a maior parte ou podemos dizer a totalidade dos trechos das ribeiras que se encontram a céu aberto na envolvente das suas margens existem campos de cultivo que por sua vez eliminam a proliferação das ditas plantas.

Pelos motivos descritos e adicionando-lhe o aumento de caudal nos dias de maior pluviosidade, o que corresponde a uma maior velocidade da água e pelo facto dos leitos não estarem devidamente regularizados os troços mais sinuosos serão dizimados arrastando consigo muros, taludes e tudo mais que lhe possa causar obstáculo, facto que é habitual acontecer no Rio Tinto (Figura 61) no período de Inverno estando aqui presente a vulnerabilidade à erosão e à acresção ou seja verifica-se o fenómeno de erosão quando o material é arrastado da sua origem e acresção quando o material fica acumulado noutro local.

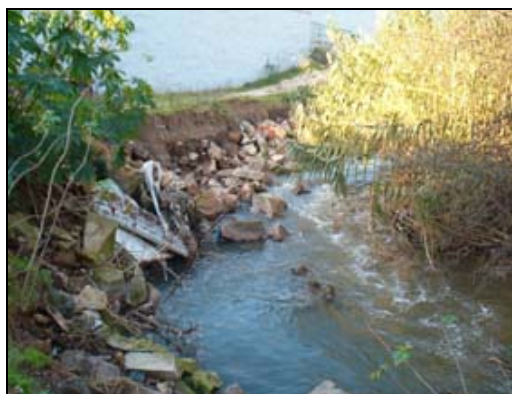
Figura 61: Queda de muro na margem do Rio Tinto

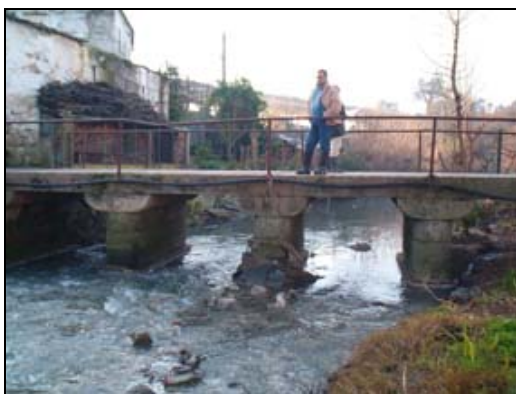
Figura 62: Ponte de Pego Negro

- A Ponte de Pego Negro (Rio Tinto) (Figura 62);
- Passagem hidráulica imediatamente a jusante do cruzamento do Rio Tinto com a IC29 (Figura 63);
- Pontão do Lagarteiro (Rio Tinto) (Figura 64);
- Ponte de Tirares (Rio Tinto) (Figura 65);
- Ponte de Azevedo (Rio Tinto) (Figura 66);
- Antigos moinhos existentes ao longo do Rio Tinto (Figura 67);
- Pólo Universitário onde a Ribeira da Asprela passa a céu aberto, zona muito susceptível à ocorrência de cheias (Figura 68);
- Derrubamento na zona da Ribeira de Nevogilde e da Asprela (Inquérito à população anexo 3).

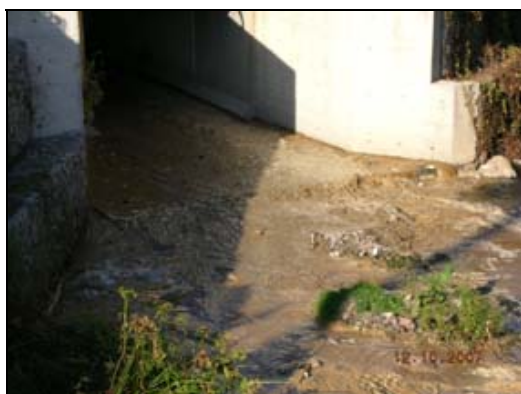
Figura 69: Foz da Ribeira de Cartes antes de ser efectuado o trabalho de limpeza

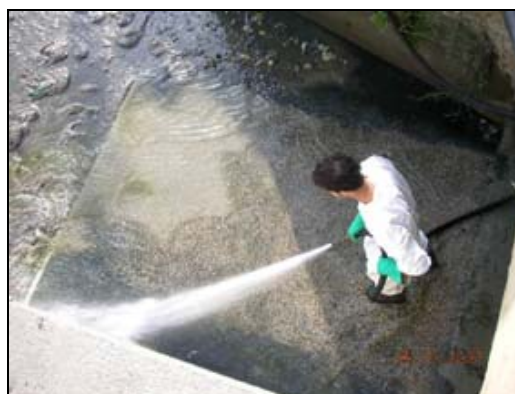
Figura 70: Foz da Ribeira de Cartes no dia em que foi efectuado o trabalho de limpeza
